# Wachstumskern Fluss-Strom Plus

## Verbundprojekt 1 – ÖkoEnergieFluss

Entwicklung und Erprobung eines technischen und ökologischen Beurteilungsverfahrens hinsichtlich der Kombination von Buhnen zur Strukturverbesserung und Einsatz von FlussStrom-Wasserkraftanlagen

Fachforum 2017 – Experimentelle Fabrik Magdeburg

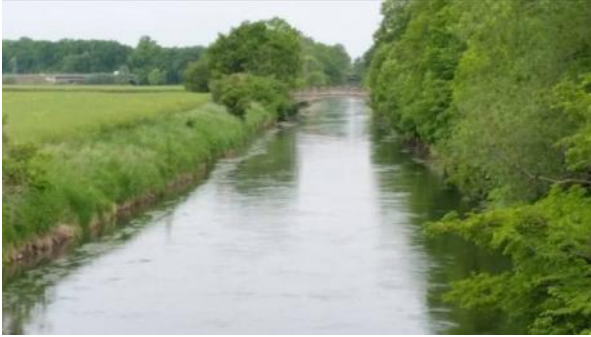
gerader Verlauf, keine Krümmungserosion

- gerader Verlauf, keine Krümmungserosion,
- keine Längs- oder Querbänke,
- keine bis sehr geringe Strömungs-, Breiten- oder Tiefenvarianzen,
- geringe bis keine Fließgeschwindigkeitsdiversität,
- eingetieftes Profil (Hauptabfluss über Kanalbode),
- Steinschüttung/Steinwurf an beiden Ufern,
- Deckwerke (Pflaster) im Bereich der Brücken,
- Ackerflächen am rechten Ufer,
- kein oder schmaler Randstreifen,
- wenig Beschattung, geringe Substratdiversität,
- zu geringer Durchfluss/Wasserstand in der Alten Bode durch fehlenden Rückstau der Kanal-Bode

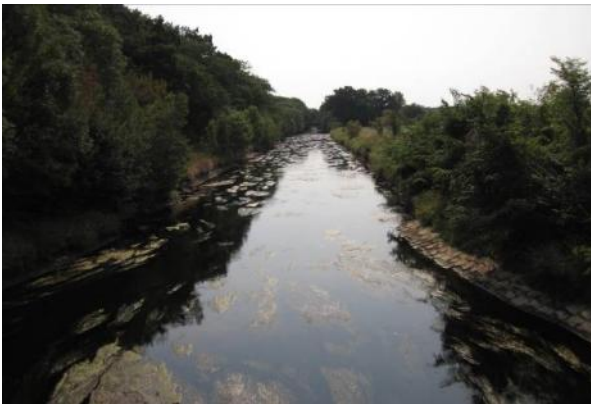
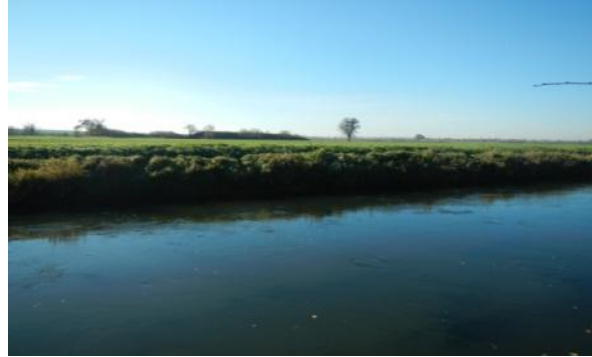
stark eingetieftes Profil ohne  
besondere Strukturen

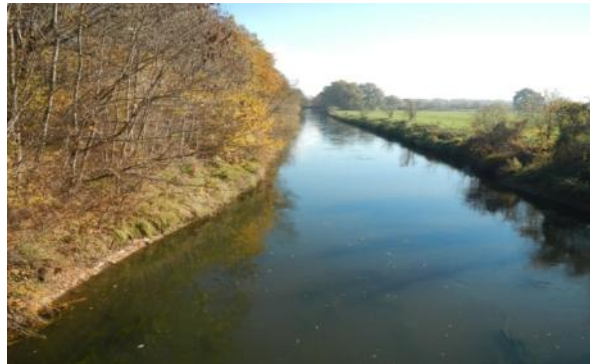
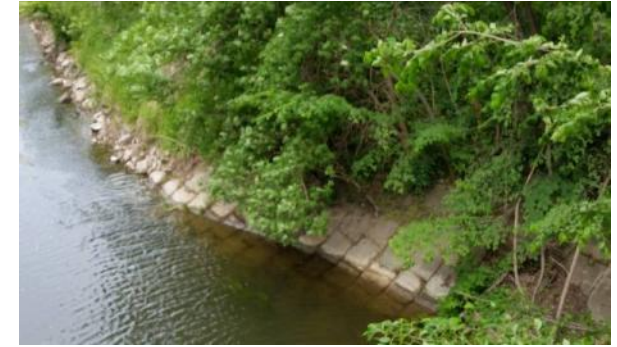
Ufer mit Deckwerk belegt

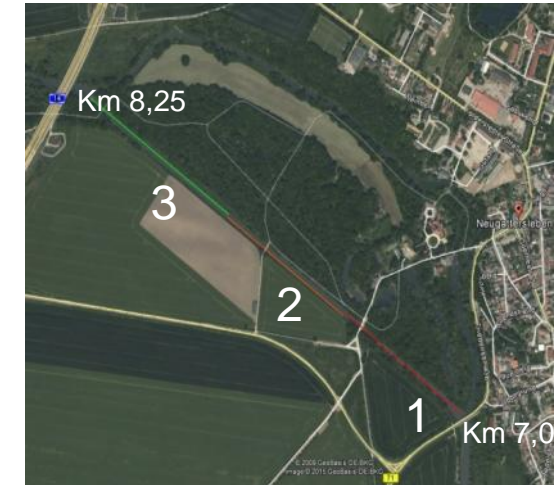
### Ergebnis der Strukturgütekartierung (11/2015) Kanal-Bode

Bewertung Hauptparameter	Abschnitt		
	1	2	3
Laufentwicklung	6,5	7,0	7,0
Längsprofil	7,0	7,0	7,0
Querprofil	5,6	6,0	6,0
Sohlenstruktur	3,5	7,0	6,0
Uferstruktur	3,3	5,5	4,0
Gewässerumfeld	2,3	5,5	4,8
<b>Mittelwert Index</b>	<b>4,7</b>	<b>6,3</b>	<b>5,8</b>
<b>Strukturgüteklasse nach LAWA</b>	<b>5</b>	<b>7</b>	<b>6</b>
<b>Bedeutung</b>	<b>stark verändert</b>	<b>vollständig verändert</b>	<b>sehr stark verändert</b>

Fazit: Strukturgüte in Kanal-Bode  
vergleichbar mit Alter Bode  
→ insgesamt **sehr stark verändert**  
(Klasse 6)

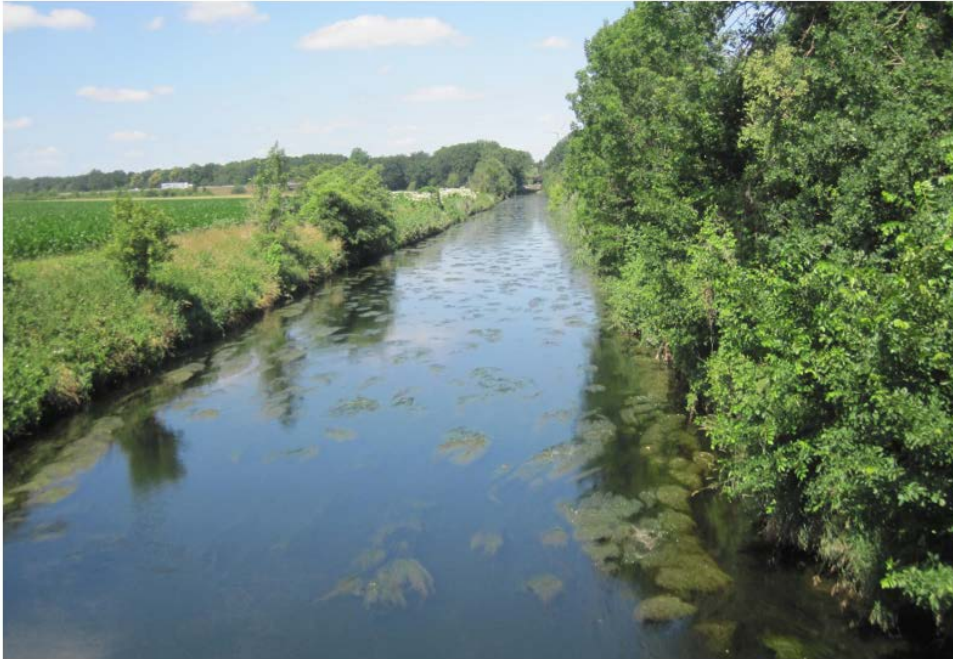
Fließgeschwindigkeitsverhalten vor den Buhnen:  
Keine Strömungsdiversität

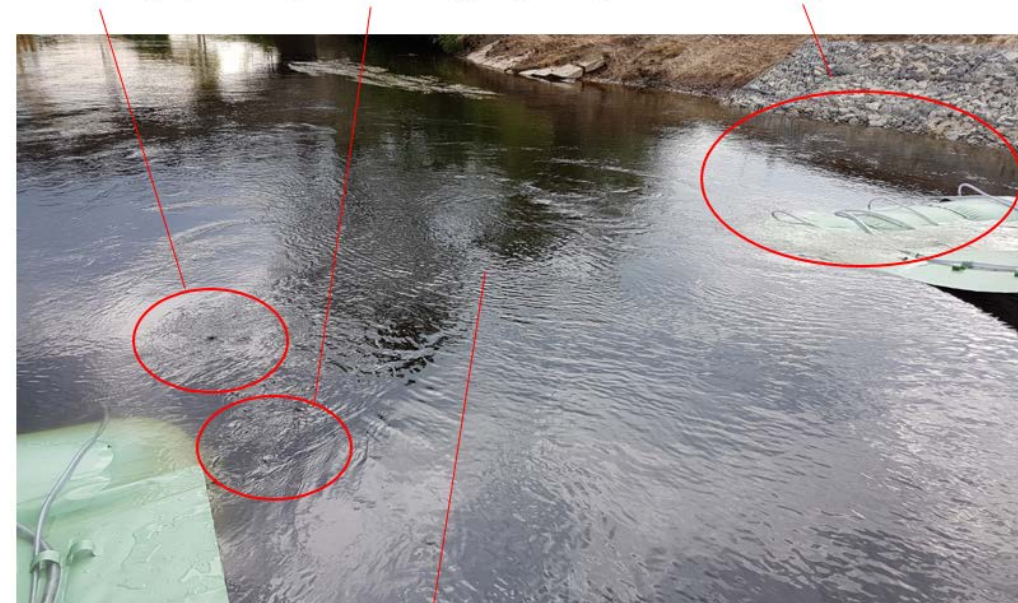
Fließgeschwindigkeitsverhalten mit den Buhnen:

Wirbelbildungen, Strömungs-Abrißkante, geringe Fließgeschw. im Strömungsschatten

Erhöhte Fließgeschwindigkeit im Hauptgerinne

- Erhöhung der Strömungsdiversität im Fließgewässer,
- Fließgeschwindigkeit kann zum Teil **verdoppelt** werden (bei MNQ 0,25 / 0,5 m/s),  
→ Dieser Effekt nimmt bei steigendem Wasserstand/Durchfluss ab!
- Besondere Lauf- und Sohlstrukturen (Treibholzverklausungen, Kehrwasserbereiche),
- Gewässerprofil, Verankerung & Buhnendimensionierung umgesetzt wie geplant,
- **Hochwasserschutzmaßnahmen** wurden **erfolgreich** durchgeführt (Juli 2017),
- Sehr viel Treibgut gut im Bereich der Buhnen,
- Optimierungsbedarf an den Buhnenkörpern:
  - Laschenansatz nicht stabil genug,
  - Position des Laschenansatzes (Buhne dreht sich zu stark ein),
  - offene Schlauchführung ist ungünstig (Treibgut), u.a.

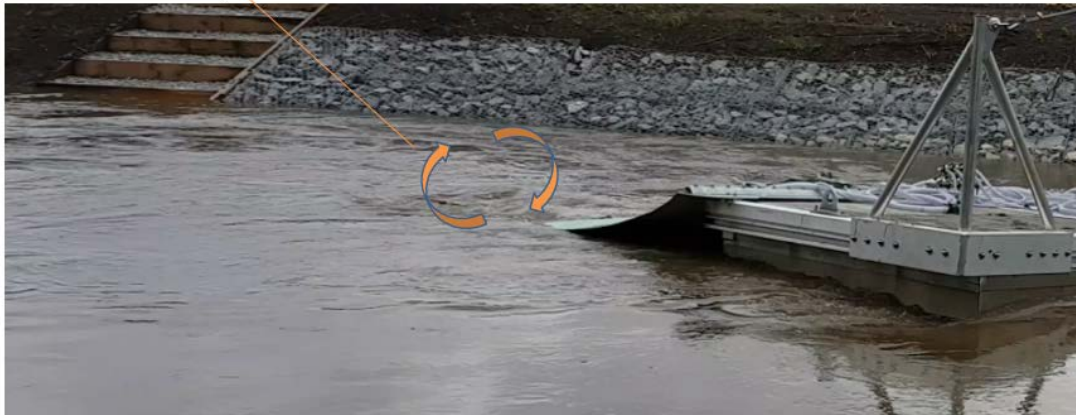
Kehrwasserbereiche:

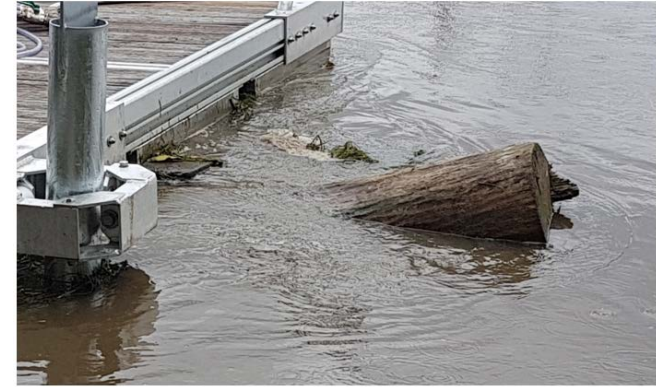
Grobes Treibgut vor den Pontons:

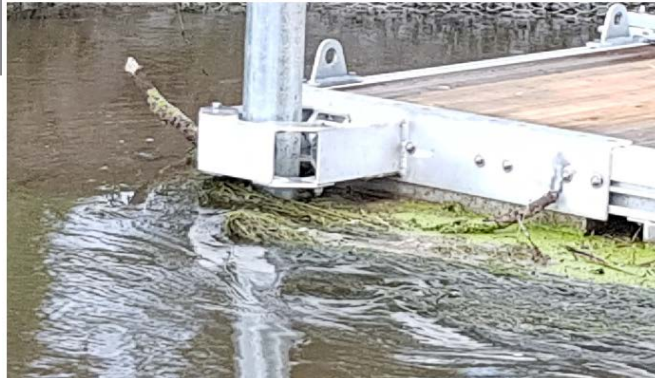
Treibholzverklausungen (Ansätze) vor den Pontons:

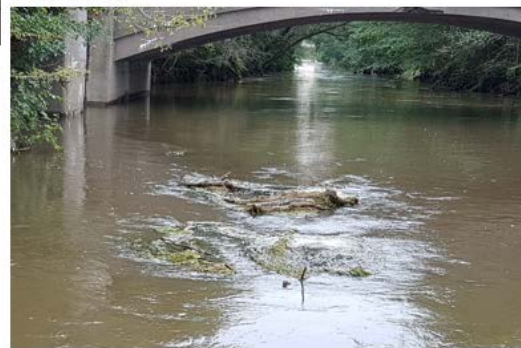
Standort 3

Treibholzverklausungen am eingebrachten Totholz:

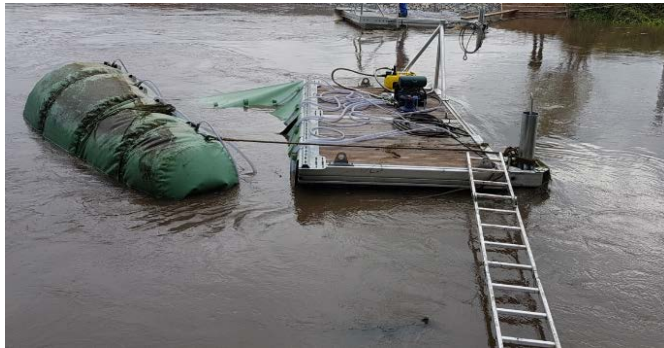
Entleerung der Buhnen

- IaG GmbH ist Betreiber der mobilen Bühnen (Hochwassermaßnahmeplan / Störplan),
- Ab einem Wasserstand von 250 cm a.P. Staßfurt werden vom Betreiber Maßnahmen eingeleitet:
  1. Bühnenkörper werden mittels Pumpe entleert und aus dem Gewässer gehoben
  2. Pontons werden Diagonal in die Strömung gedreht und fixiert (möglichst geringe Angriffsfläche für Treibgut zum Schutz der Anlage)
